## Certificate

## MERCEDES Sprinter 00-06

**Stosstange vorne/front bumper**

**Prüfbericht - Nr.: 28101626 001**

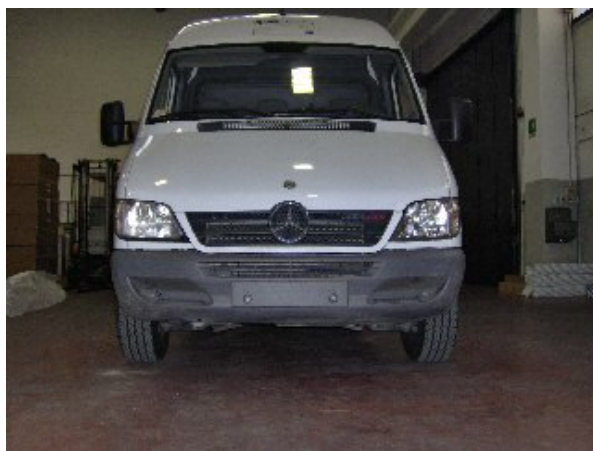
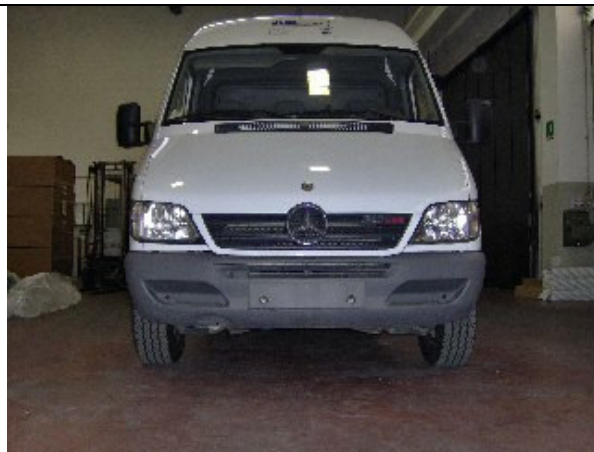
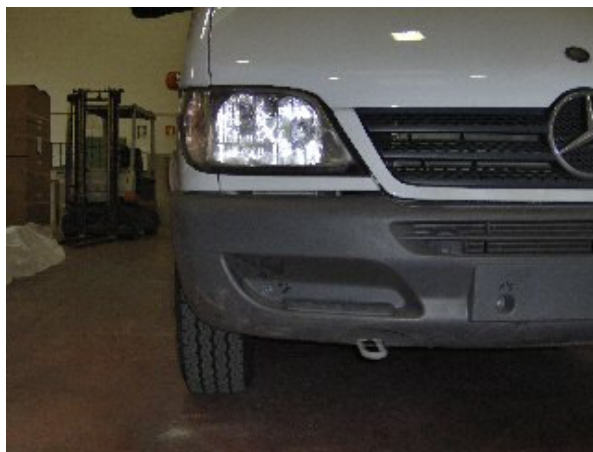
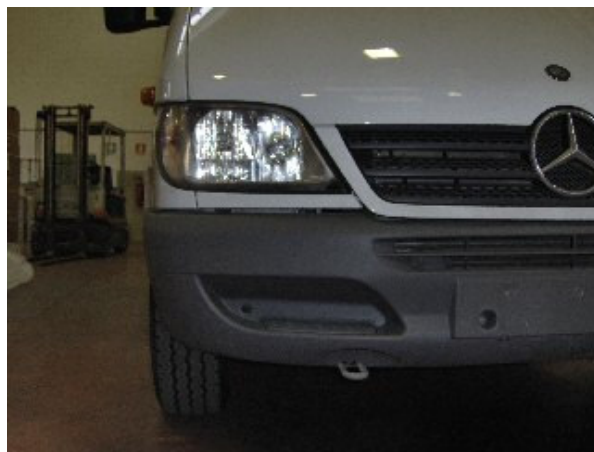
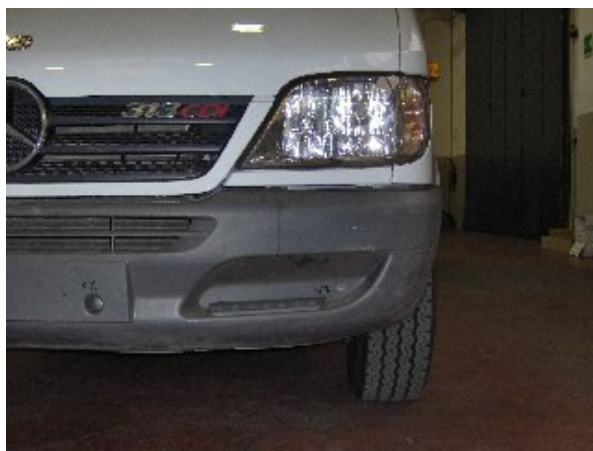
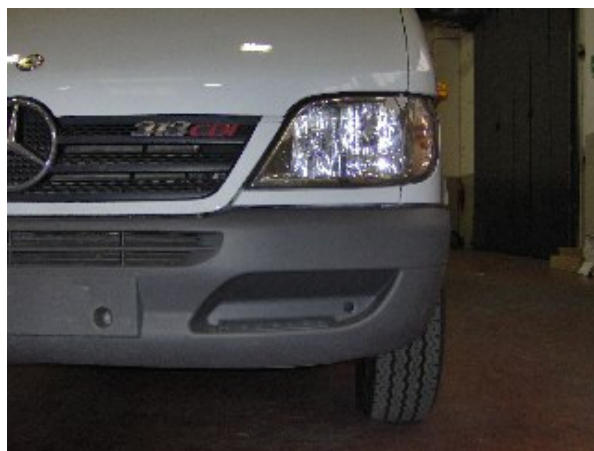
**Anhang 1 Fotodokumentation**

Überprüfung belegt durch Fotodokumentation im Anhang, keine wesentlichen Unterschiede zum Originalprodukt feststellbar.

*Checked and approved by the photo documentation in the annex of this report.  
No quintessential differences comparing to the original equipment.*

Original Equipment

Tested product

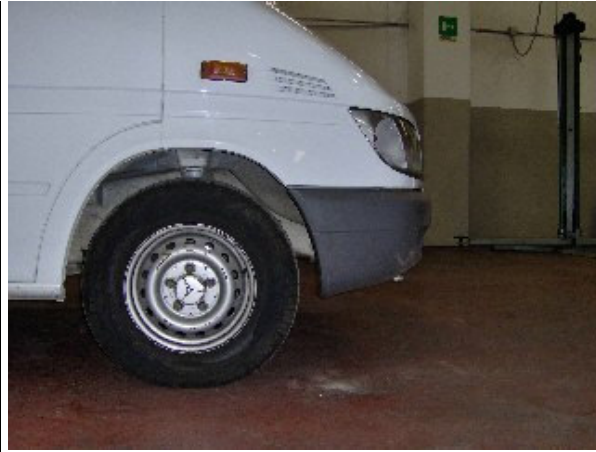
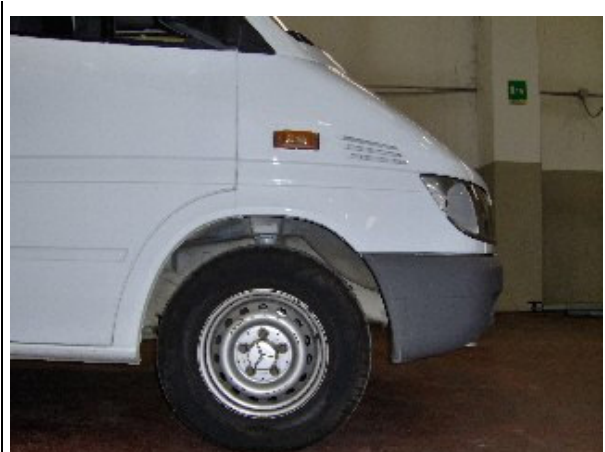
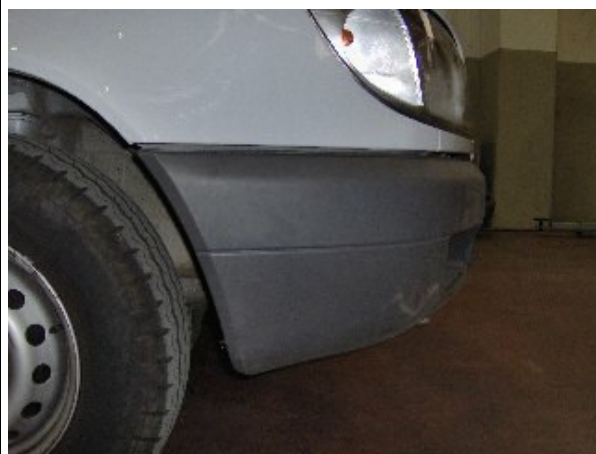
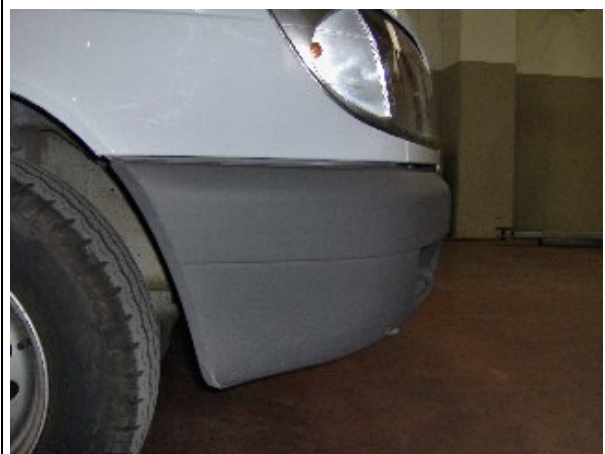
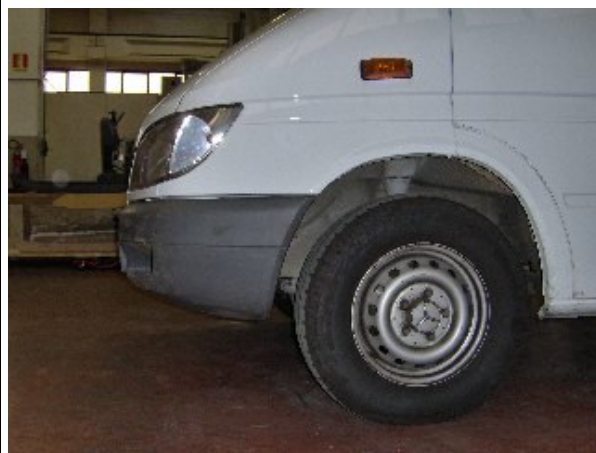
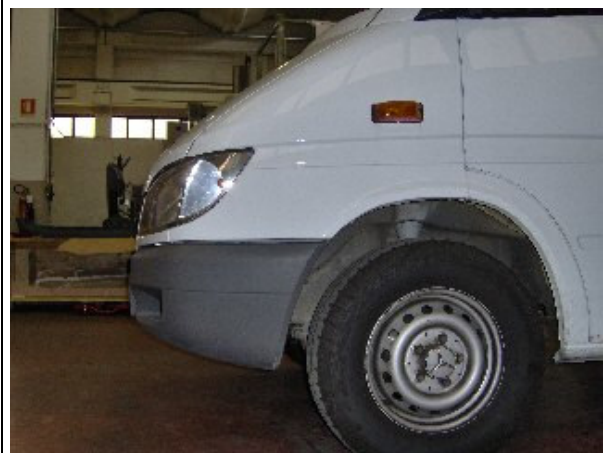
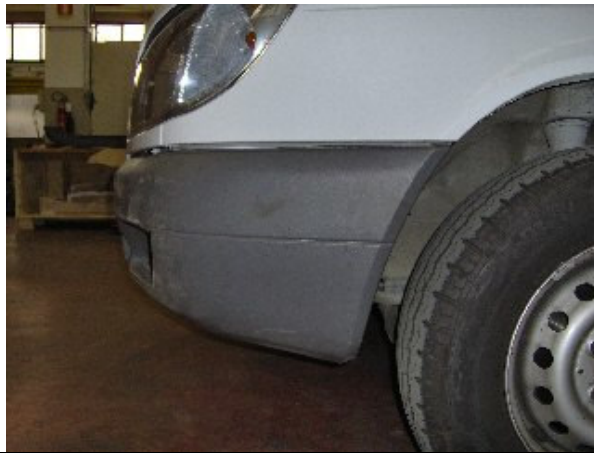
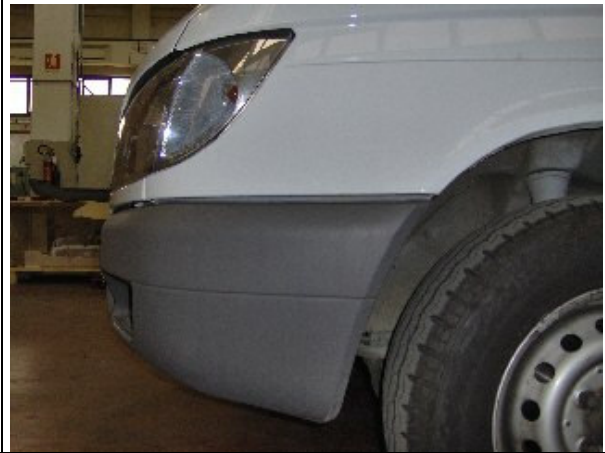
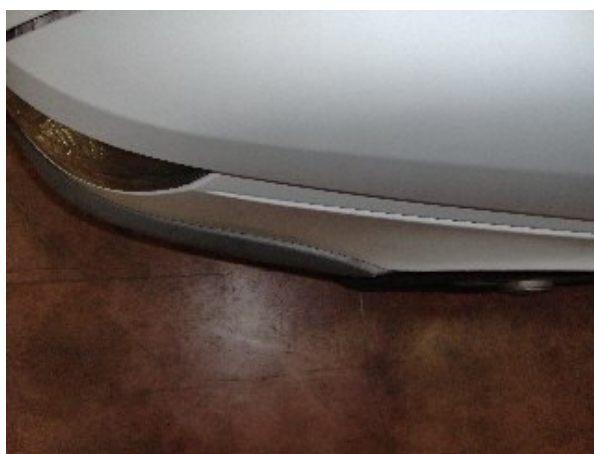
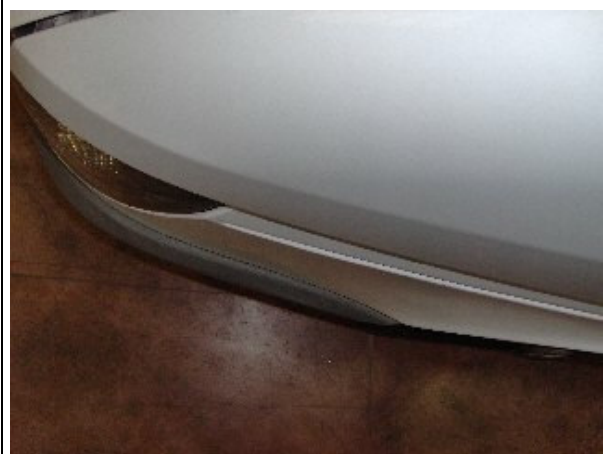
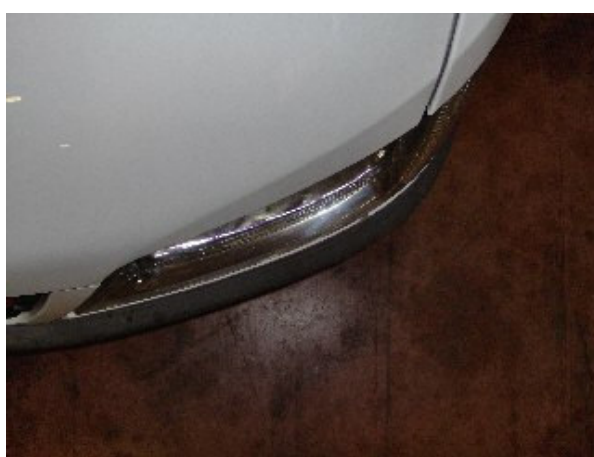
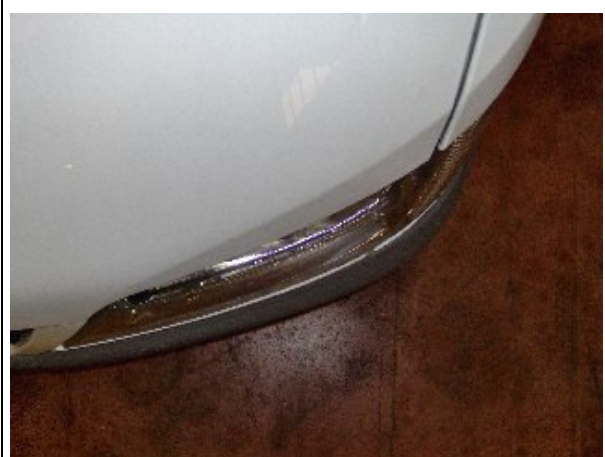
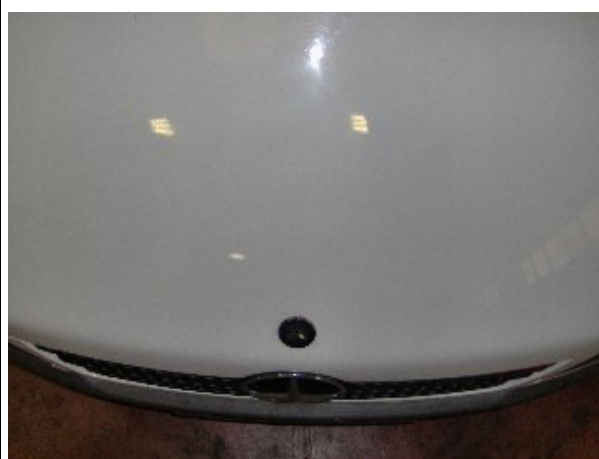
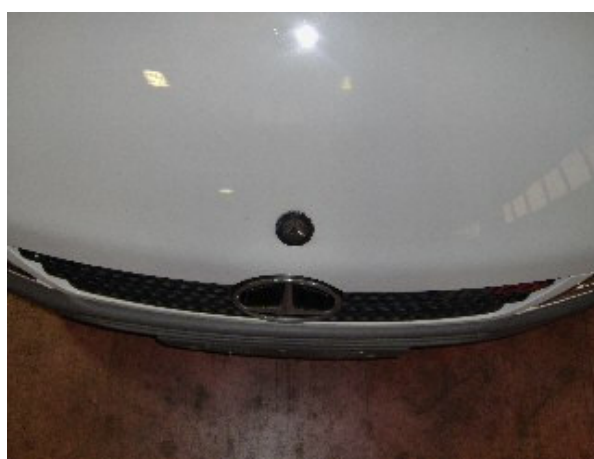
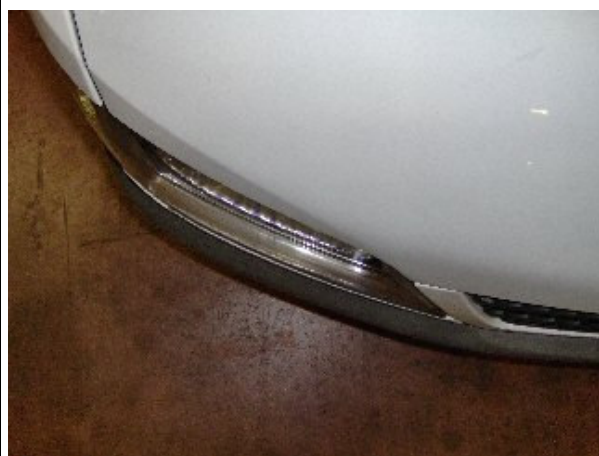
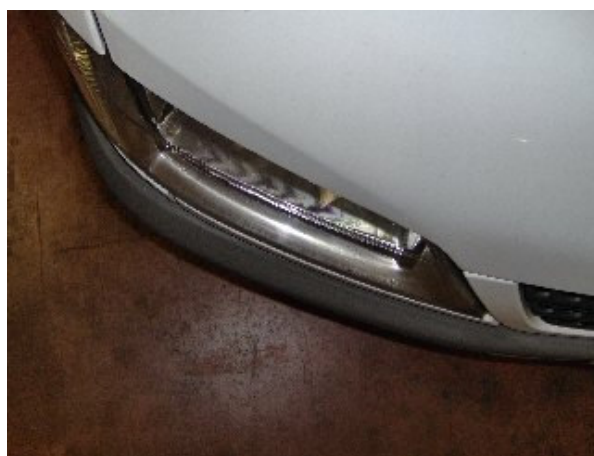
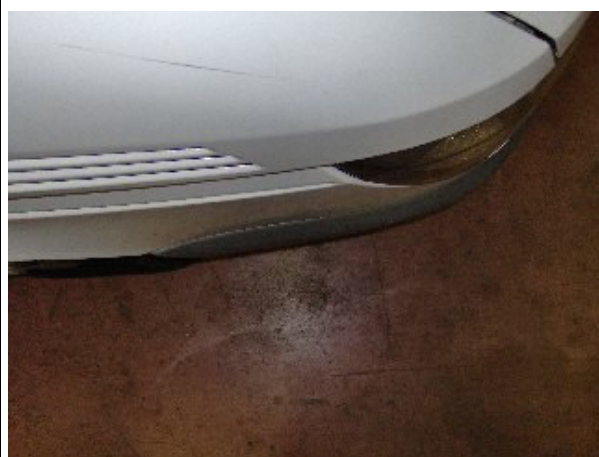
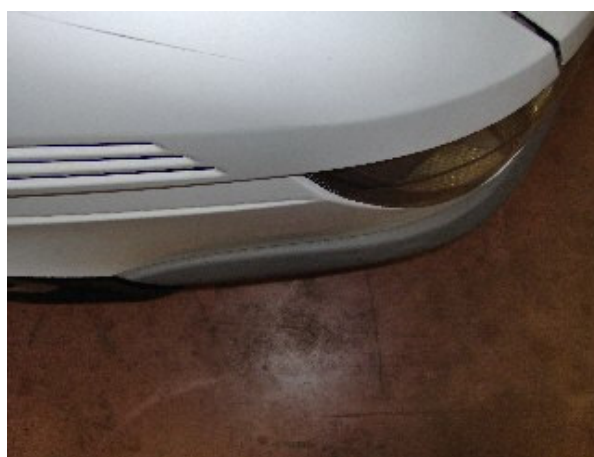
Keine Unterschiede zum Originalprodukt, Rüstzeiten sind identisch.

Das Produkt stimmt mit dem Original überein.
